ただししい交換作業手順を
再チェック!

ストップ 車輪脱落事故

公益社団法人
全日本トラック協会

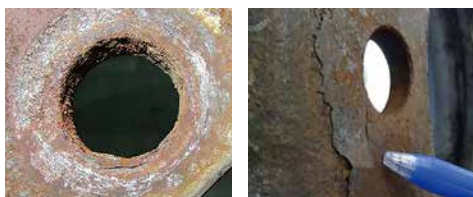
著しいさびによる ディスク・ホイールの状態

ディスク・ホイールのボルト穴や、ホイールの当たり面に、著しいさびによる劣化や損傷

このような状態は 交換が必要です!

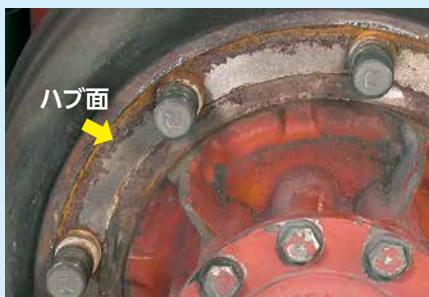
しっかり点検

著しい摩耗や損傷がないかを点検します。

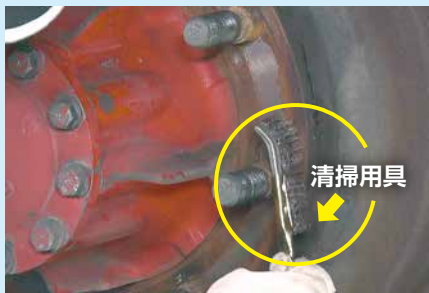
清掃・確認

ハブのはめ合い部(インロー部)も忘れずに掃除!

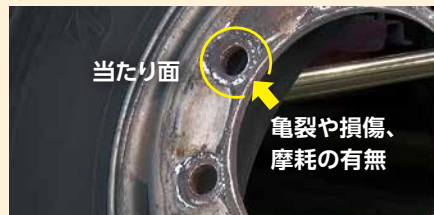
①ホイール・ナットの当たり面

亀裂や損傷、
摩耗の有無

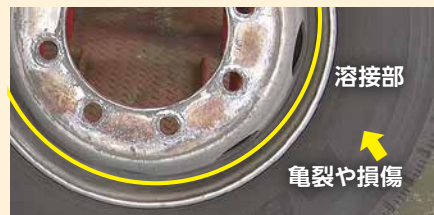
②溶接部

亀裂や損傷

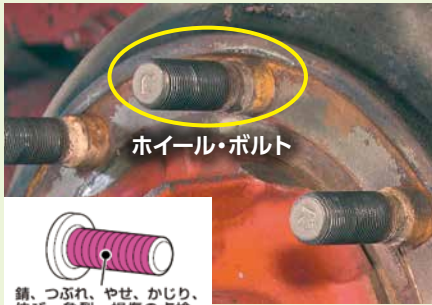
点検

亀裂、損傷、著しいさびがないか、また、ねじ部につぶれ、やせ、かじり等の異状がないかを点検します。

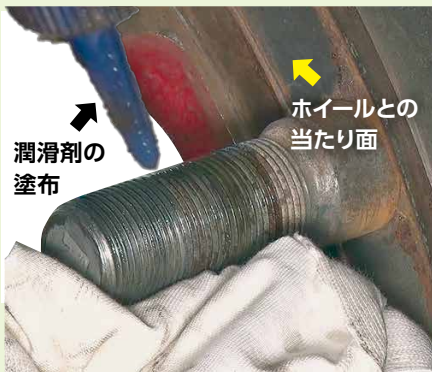
潤滑剤の塗布

ホイールとの当たり面には塗布してはいけません。

エンジンオイルなどの潤滑剤をねじ部に薄く塗布します。

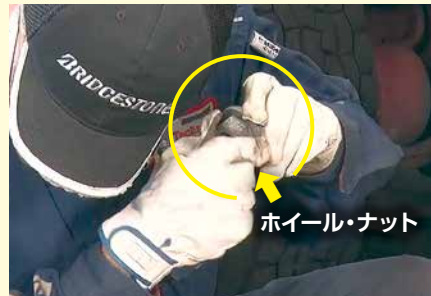
点検

亀裂、損傷、著しいさびがないかを点検します。
